## Badania archeologiczne w krypcie kościoła pw. Podwyższenia Krzyża Świętego w Łukowie, woj. lubelskie – sezon 2019

Michalik J., Kolaska K., Zamorowska A. 2020. Archaeological research in the crypt of the Church of the Exaltation of the Holy Cross in Łuków, Lubelskie Voivodeship – season 2019. *Raport* 15, 229-242

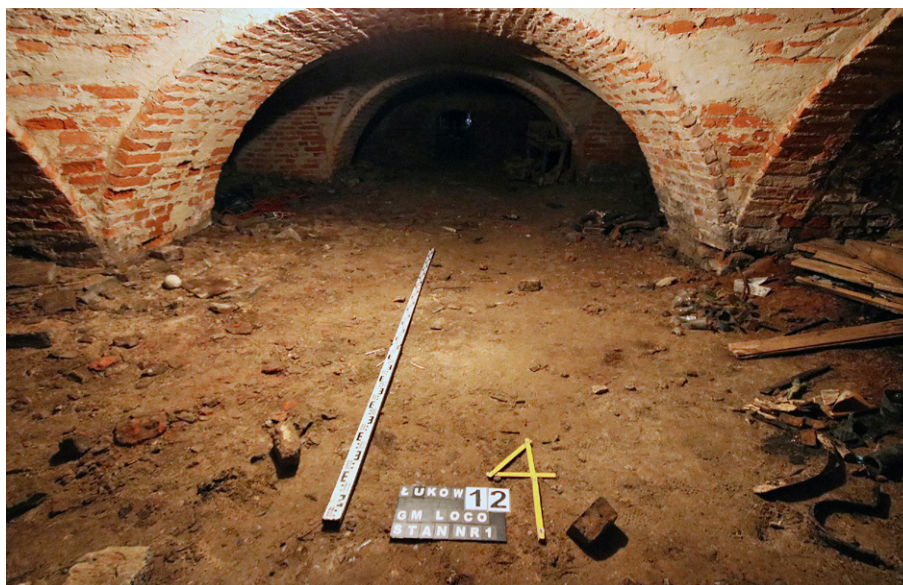
**Ryc. 3.** Łuków, pow. łukowski, woj. lubelskie. Widok na kryptę w Łukowie przed przeprowadzeniem prac porządkowych (fot. J. Michalik)

**Fig. 3.** Łuków, Łuków district, lubelskie voivodeship. View of the crypt before the cleaning works were carried out (photo by J. Michalik)

Pierwszym, podstawowym zadaniem, które stanęło przed ekipą badawczą, było oczyszczenie całej krypty z zalegających tam śmieci. Podczas wejścia do krypty oczom archeologów ukazał się typowy widok. Cała powierzchnia krypty była zanieczyszczona przez gruz i współczesne śmieci oraz szczątki kostne wysypane z rozbitych trumien (Ryc. 3). Prace te rozpoczęto od udroźnienia otworów wentylacyjnych, które przez długi czas służyły jako zwykłe zsypy na śmieci (Ryc. 4, 5). Podobnie zresztą jak w większości dotychczas badanych przez ekipę krypt. Przykładem mogą tu być m.in. krypty z kościoła pw. Narodzenia Najświętszej Maryi Panny w Piasecznie, woj. pomorskie (Ryc. 6) (Grupa 2018, 33–43; Grupa 2019, 196–198; Michalik 2020, 247, 248), kościoła pw. św. Mikołaja w Gniewie (Grupa *et al.* 2015a, 15) czy z kościoła pw. Imienia Najświętszej Marii Panny w Szczuczynie, woj. podlaskie (Ryc. 7) (Dudziński *et al.* 2013, 16; Grupa *et al.* 2014, 194, 195; Grupa 2019, 190–193). Z czasem proceder ten powodował ich powolne zasypywanie, co obniżyło zdecydowanie naturalną cyrkulację powietrza i podniosło stan wilgotności pomieszczenia. W konsekwencji spowodowało to wzrost zagrożenia mikrobiologicznego i doprowadziło do rozwoju mikroorganizmów.

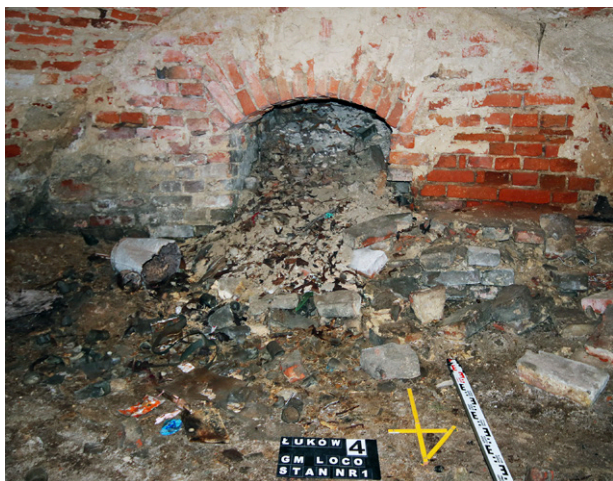
**Ryc. 4.** Łuków, pow. łukowski, woj. lubelskie. Otwór wentylacyjny nr 4 przed przeprowadzeniem prac porządkowych (fot. J. Michalik)

**Fig. 4.** Łuków, Łuków district, lubelskie voivodeship. Ventilation hole no. 4 before the cleaning works were carried out (photo by J. Michalik)

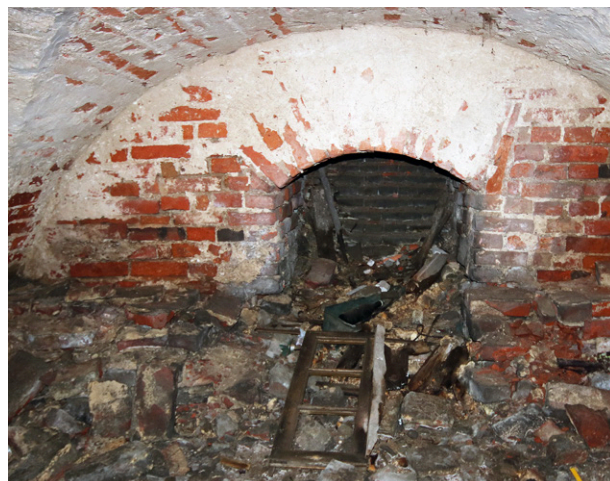
**Ryc. 5.** Łuków, pow. łukowski, woj. lubelskie. Otwór wentylacyjny nr 5 przed przeprowadzeniem prac porządkowych (fot. J. Michalik)

**Fig. 5.** Łuków, Łuków district, lubelskie voivodeship. Ventilation hole no. 5 before the cleaning works were carried out (photo by J. Michalik)

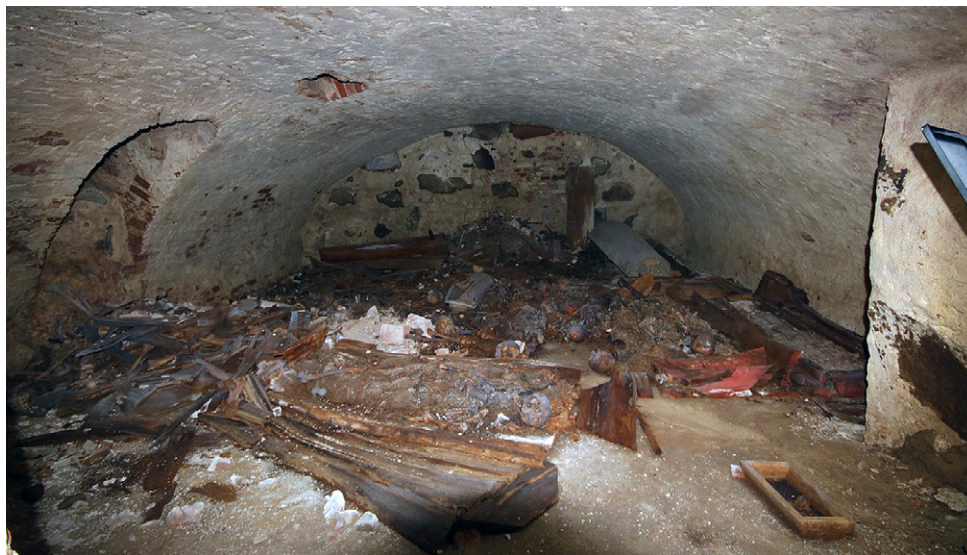
**Ryc. 6.** Piaseczno, pow. tczewski, woj. pomorskie. Widok na kryptę pod kościołem pod wezwaniem Narodzenia NMP; stan przed przeprowadzeniem prac porządkowych (fot. D. Grupa)

**Fig. 6.** Piaseczno, Tczew district, pomorskie voivodeship. View of the crypt under the Church of the Nativity of the Blessed Virgin Mary; state before the cleaning works were carried out (photo by D. Grupa)

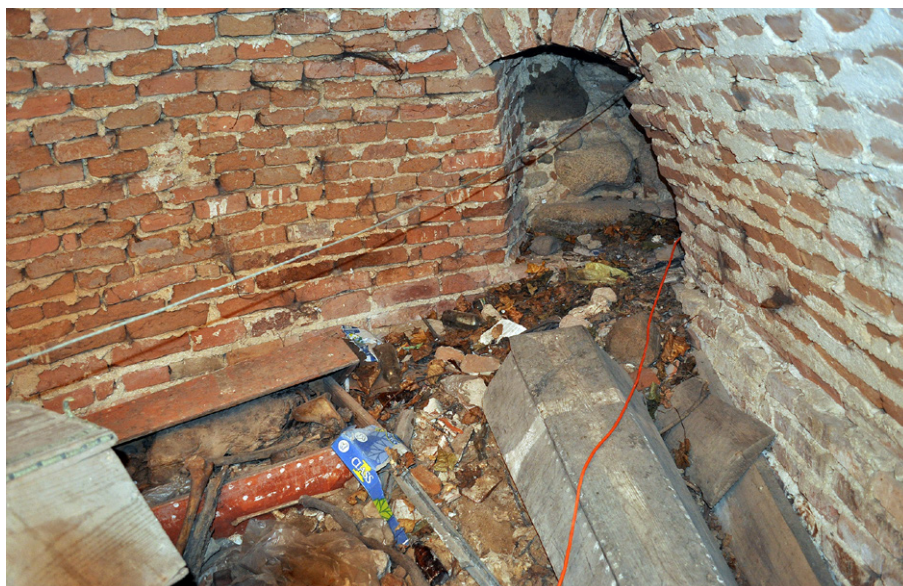
**Ryc. 8.** Łuków, pow. łukowski, woj. lubelskie. Widok na przekrój warstw śmieci wyrzucanych do krypty przez otwór wentylacyjny (fot. J. Michalik)

**Fig. 8.** Łuków, Łuków district, lubelskie voivodeship. View of the cross-section of the layers of waste thrown into the crypt through the ventilation hole (photo by J. Michalik)

Analiza odkrytego zestawu śmieci i ich nawarstwień pozwoliła już na etapie badań terenowych na wstępne wydatowanie poszczególnych warstw. Najczęściej używany był otwór wentylacyjny nr 4, od strony S-N (przy kruchcie S prowadzącej do zakrystii). Tam miąższość

warstw była największa i pozwoliła na określenie dwóch faz z przybliżonym datowaniem (Ryc. 8).

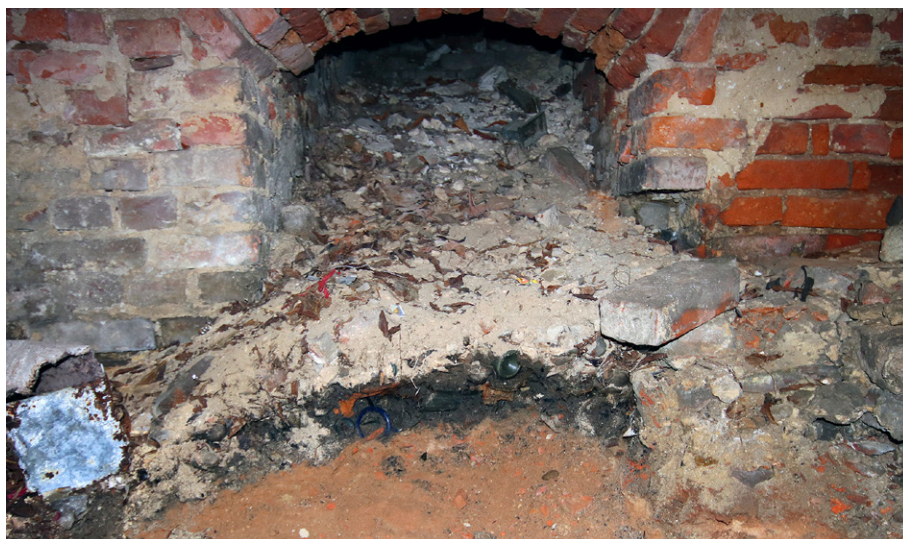
**Ryc. 7.** Szczuczyn, pow. grajewski, woj. podlaskie. Widok na otwór wentylacyjny w krypcie pod kościołem pod wezwaniem Imienia NMP; stan przed przeprowadzeniem prac porządkowych (fot. A. Wojciechowska)

**Fig. 7.** Szczuczyn, Grajewo district, podlaskie voivodeship. View of the ventilation hole in the crypt under the Church of the Name of the Blessed Virgin Mary; state before the cleaning works were carried out (photo by A. Wojciechowska)

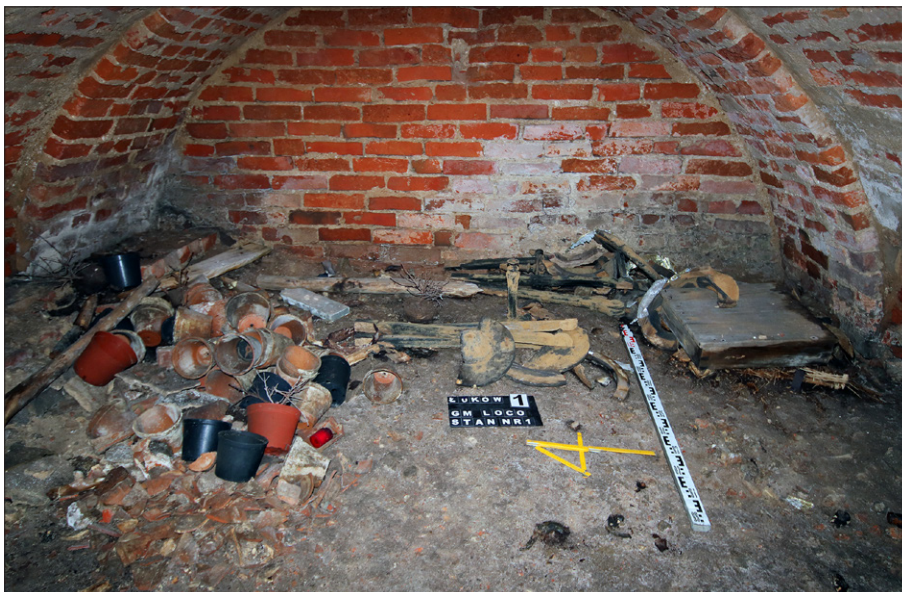
**Ryc. 9.** Łuków, pow. łukowski, woj. lubelskie. Wnęka nr 1 z pozostałościami po ceramicznych doniczkach i fragmentach drewnianych mebli (fot. J. Michalik)

**Fig. 9.** Łuków, Łuków district, lubelskie voivodeship. Niche no. 1 with the remains of ceramic flower pots and pieces of wooden furniture (photo by J. Michalik)

po prostu zutyliizowane. Podobnie było z drewnianymi fragmentami mebli, które stały wzdłuż ściany przylegającej do współczesnego wejścia. Być może krypta miała stanowić magazyn starych elementów wyposażenia, które w razie potrzeby można było w przyszłości wykorzystać. Niestety, zmiana warunków wewnątrz założenia sprawiła, że elementy te zawilgotniały, ich konstrukcja uległa osłabieniu, a drewno pokryło się grzybami, co w efekcie spowodowało, iż stały się one bezużyteczne (Ryc. 9).

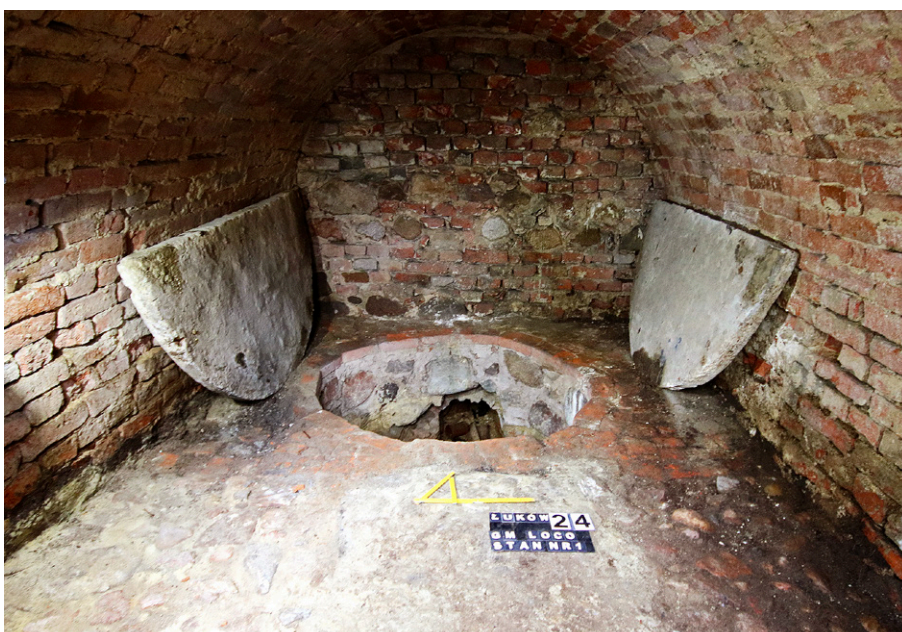
**Ryc. 10.** Łuków pow. łukowski, woj. lubelskie. Pomieszczenie ze „studnią”, stan po pracach porządkowych (fot. J. Michalik)

**Fig. 10.** Łuków, Łuków district, lubelskie voivodeship. The room with the “well”, state after the cleaning works were carried out (photo by J. Michalik)

Prace porządkowe przeprowadzono także w pomieszczeniu pod schodami prowadzącymi do głównego wejścia kościoła. Znajdowała się tam konstrukcja określona mianem „studni-sączka” o średnicy około 2 m (Ryc. 10), która prawdopodobnie miała za zadanie odprowadzanie wody zbierającej się w podziemiach kościoła. Niestety wraz z upływem czasu i brakiem dozoru straciła swój pierwotny charakter i jej przestrzeń także została wypełniona śmieciami i gliną. Po oczyszczeniu

udało się uchwycić jej pierwotną głębokość wynoszącą niecałe 2,5 m. Między „studnią” a kryptą znajdował się niewielki otwór. Na chwilę obecną nie wiemy, dlaczego otwór został wybity. Najprawdopodobniej miał on zwiększyć odpływ wód do studni z wnętrza krypty lub też wybity został przez osoby nieznające tego typu założeń w celu sprawdzenia, czy opisywane pomieszczenia są ze sobą powiązane (Ryc. 11).

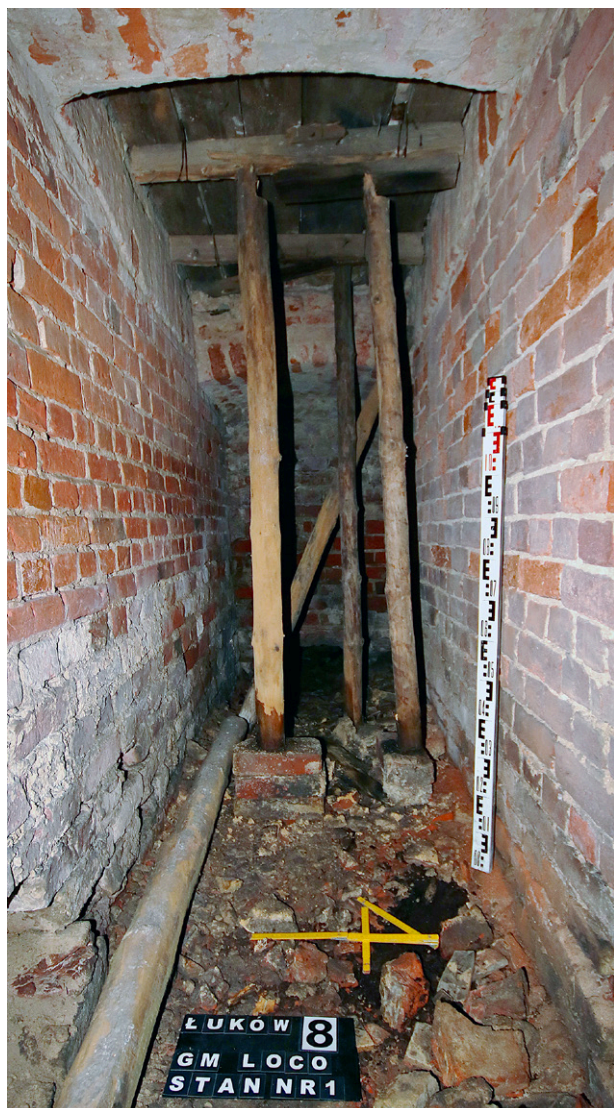
**Ryc. 11.** Łuków, pow. łukowski, woj. lubelskie. Otwór znajdujący się w środkowej komnacie zachodniej części krypty (fot. J. Michalik)

**Fig. 11.** Łuków, Łuków district, lubelskie voivodeship. Opening in the central chamber of the western part of the crypt (photo by J. Michalik)

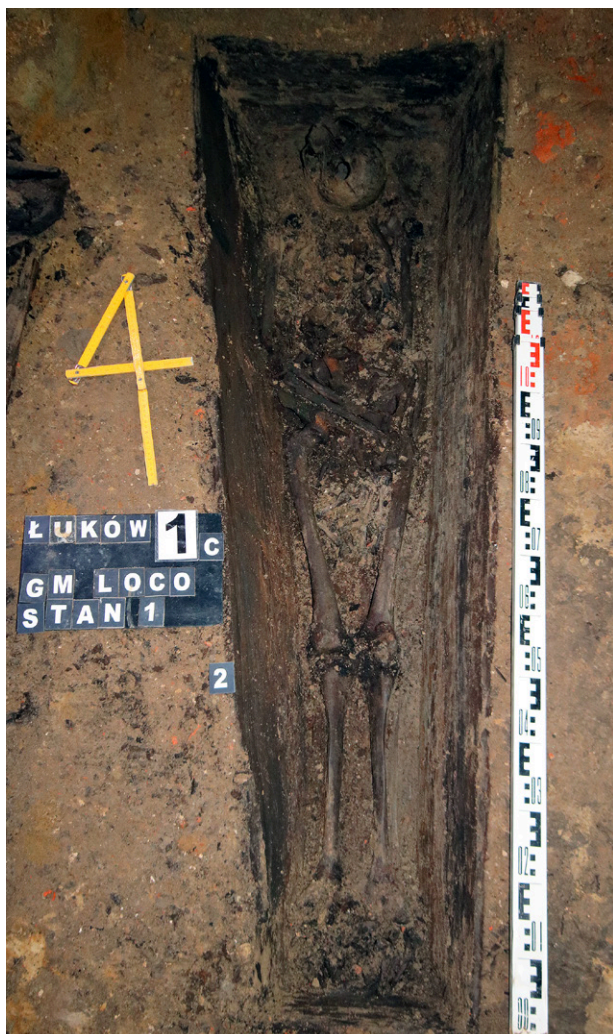
**Ryc. 13.** Łuków, pow. łukowski, woj. lubelskie. Pochówek nr 2 (fot. J. Michalik)

**Fig. 13.** Łuków, Łuków district, lubelskie voivodeship. Burial no. 2 (photo by J. Michalik)

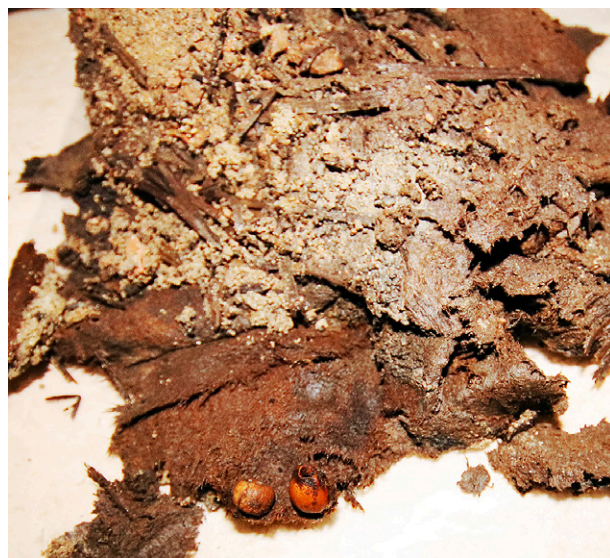
**Ryc. 14.** Łuków, pow. łukowski, woj. lubelskie. Zbliżenie na fragment ubioru i koraliki różańca (fot. J. Michalik)

**Fig. 14.** Łuków, Łuków district, lubelskie voivodeship. Close-up on a piece of clothing and rosary beads (photo by J. Michalik)

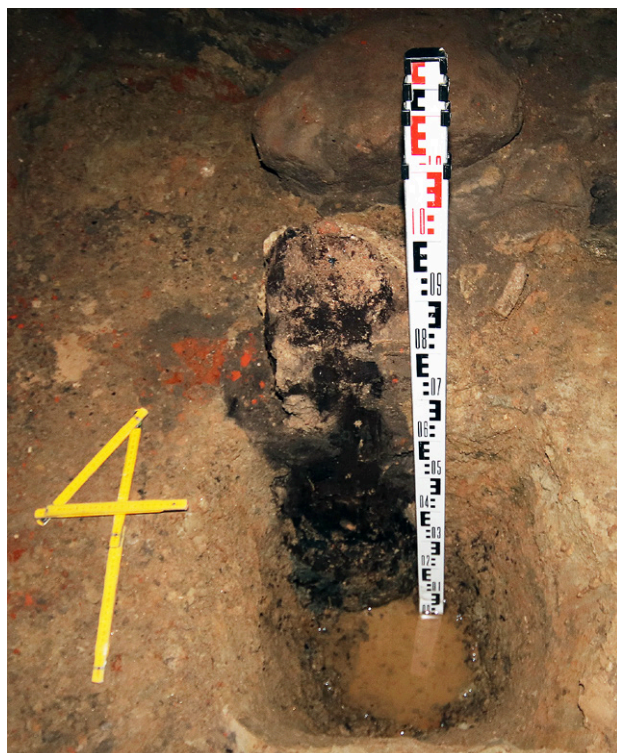
**Ryc. 15.** Łuków, pow. łukowski, woj. lubelskie. Wkop pod drewniany słup (fot. J. Michalik)

**Fig. 15.** Łuków, Łuków district, lubelskie voivodeship. Excavation for a wooden pillar (photo by J. Michalik)

Podczas prac w tym wykopie natrafiono dodatkowo na dwa inne interesujące obiekty. Pierwszym z nich był fragment wspomnianego wcześniej drewnianego słupa, którego zachowana część była wkopana na głębokość około 90 cm w grunt i częściowo w calej, pod którym zaczynała wybijać woda gruntowa (Ryc. 15). Słup miał średnicę 25 cm, a w najniższej części rozszerzał się do 30 cm. W jego wnętrzu znajdował się otwór, jednak z powodu degradacji drewna trudno było ustalić, czy został on specjalnie wydrążony, czy był efektem naturalnego rozkładu rdzenia pnia, którego komórki ulegają szybkiemu rozkładowi.

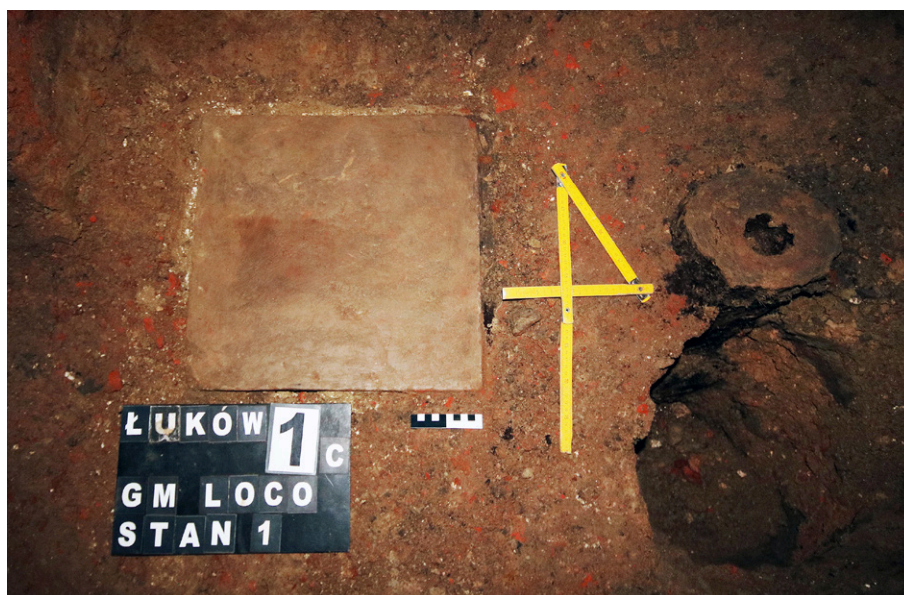
**Ryc. 16.** Łuków, pow. łukowski, woj. lubelskie. Płyta kamienna pod którą znajdowały się monety, obok drewniany słup (fot. J. Michalik)

**Fig. 16.** Łuków, Łuków district, lubelskie voivodeship. A stone slab under which coins were found, next to it a wooden pillar (photo by J. Michalik)

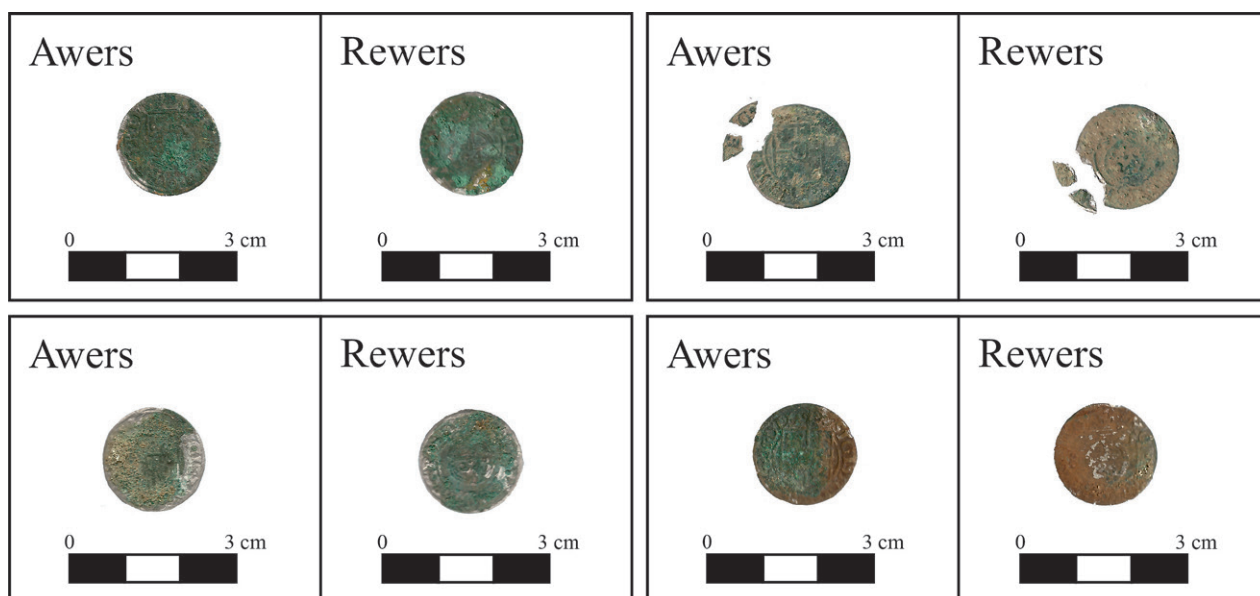
**Ryc. 17.** Łuków, pow. łukowski, woj. lubelskie. Półtoraki Zygmunta III Wazy odnalezione pod kamienną płytą (fot. J. Michalik)

**Fig. 17.** Łuków, Łuków district, lubelskie voivodeship. Półtoraks (one-and-a-halfers, coins) of Sigismund III Vasa found under a stone slab (photo by J. Michalik)

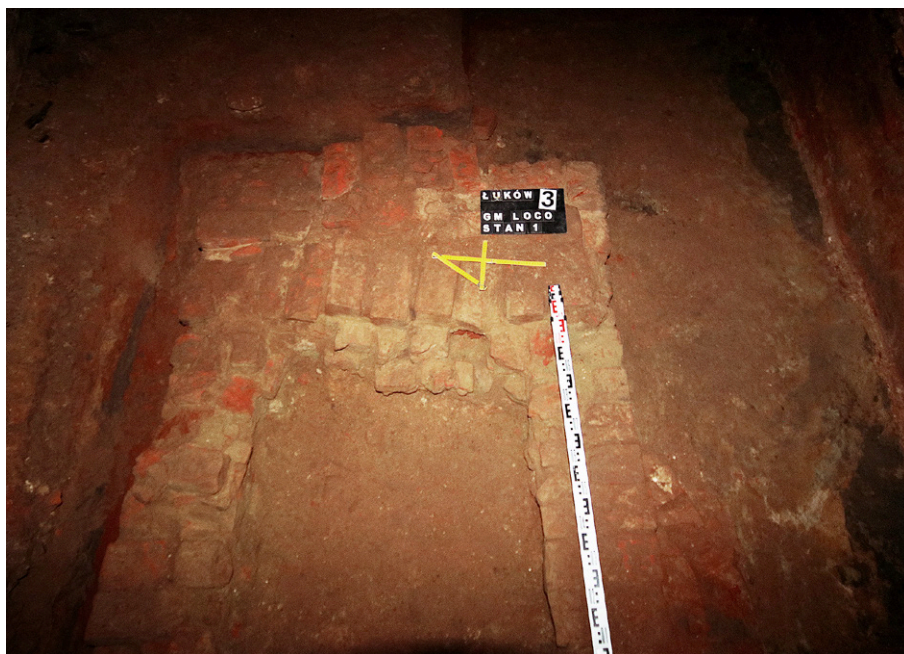
**Ryc. 19.** Łuków, pow. łukowski, woj. lubelskie. Konstrukcja ceglana odkryta w wykopie nr 3 (fot. J. Michalik)

**Fig. 19.** Łuków, Łuków district, lubelskie voivodeship. Brick structure discovered in trench no. 3 (photo by J. Michalik)

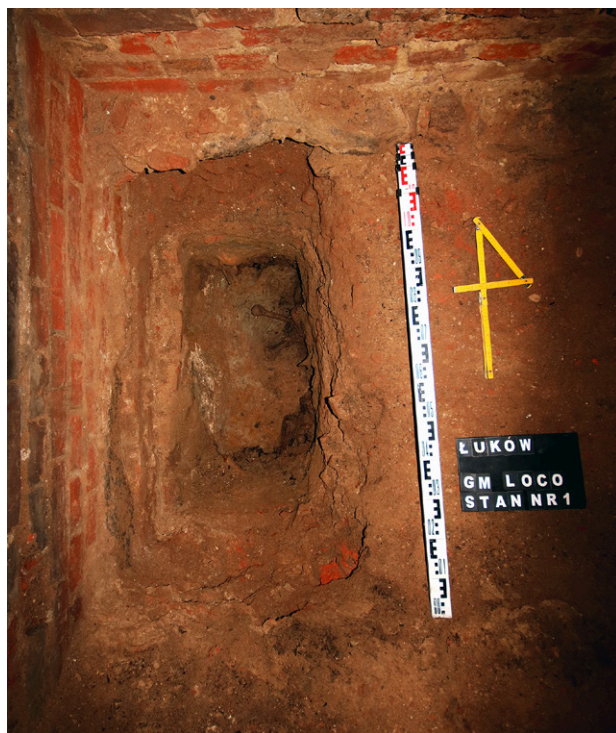
**Ryc. 20.** Łuków, pow. łukowski, woj. lubelskie. Sondaż nr 1 pod ossuarium w krypcie północnej (fot. A. Kulesz)

**Fig. 20.** Łuków, Łuków district, lubelskie voivodeship. Test trench no. 1 under the ossuary in the northern crypt (photo by A. Kulesz)

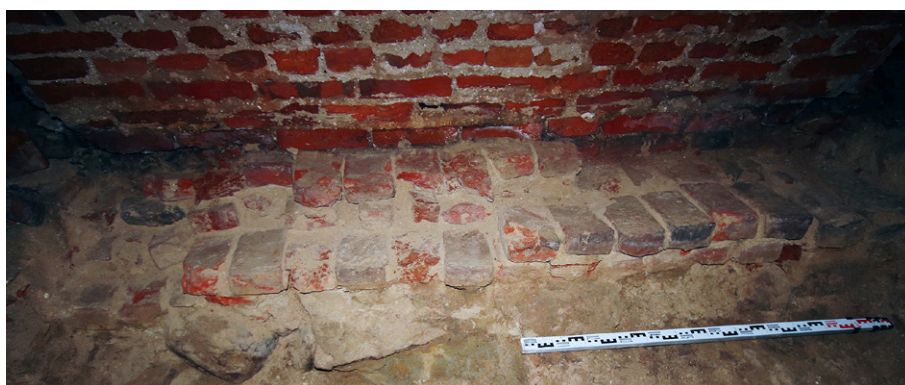
**Ryc. 22.** Łuków, pow. łukowski, woj. lubelskie. Wzmocnienia ceglane murów krypty. Takie wzmocnienia występowały niemalże przy każdej ścianie (fot. J. Michalik)

**Fig. 22.** Łuków, Łuków district, lubelskie voivodeship. Brick reinforcements of the crypt walls. Such reinforcements were at almost every wall (photo by J. Michalik)

Ponadto w całej krypcie znajdowały się wzmocnienia ceglano-murów, które nie pasowały architektonicznie do oryginalnego zabudowania krypty (Ryc. 22). Były one ułożone głównie z cegieł złej jakości, których wygląd

może sugerować, że wypalano je w prowizorycznie wybudowanym piecu.

Zapis ks. Rybki wyjaśnia pojawienie się w podziemiach wszystkich dobudowanych murków w celu wzmocnienia ścian i filarów. Mówi też o zawaleniu się sklepienia pod prezbiterium. Ślady tych napraw odnotowano w czasie inwentaryzacji architektonicznej krypty północnej. Ks. Rybka podkreśla też znaczenie drożności studni odprowadzającej wodę gruntową. Niestety w późniejszym okresie zaniechano jej oczyszczania. Dopiero w czasie pracy archeologów w 2019 roku ponownie przywrócono jej właściwe funkcjonowanie. Wspomina też on o znaczeniu drożności otworów wentylacyjnych zwanych w źródłowym tekście *luftami*.

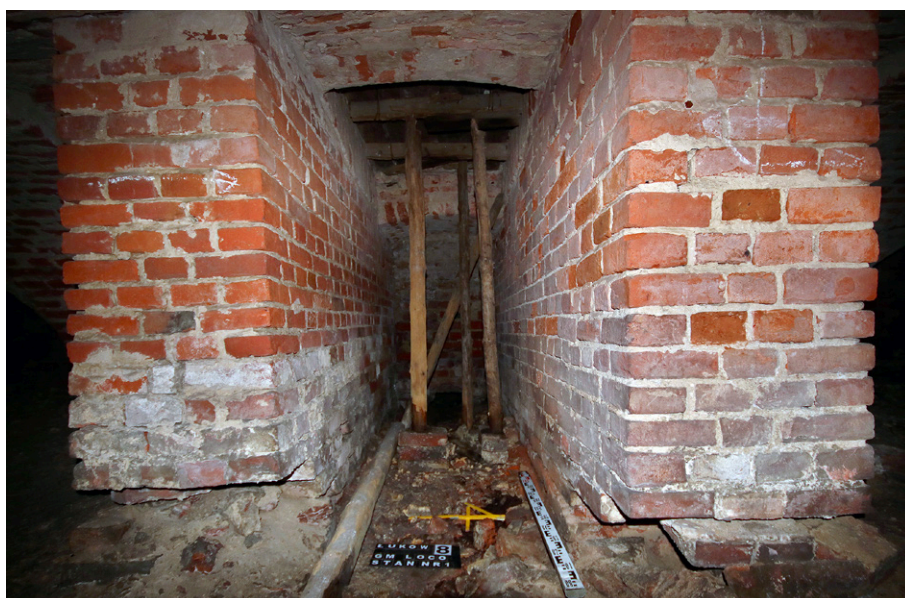
**Ryc. 23.** Łuków, pow. łukowski, woj. lubelskie. Dobudowane ściany w środkowej komnacie zachodniej części krypty, pomiędzy nimi drewniane pale podtrzymujące strop krypty (fot. J. Michalik)

**Fig. 23.** Łuków, Łuków district, lubelskie voivodeship. Walls added in the central chamber of the western part of the crypt, between them wooden pillars supporting the ceiling of the crypt (photo by J. Michalik)

Również niezbyt pasującym elementem architektonicznym były trzy ściany w środkowej „komnacie” w zachodniej części krypty. Dwie z nich zostały postawione poprzecznie do trzeciej, domurowanej bezpośrednio w ścianę krypty. Pomiędzy konstrukcje dostawiono drewniane pale, które miały utrzymywać strop krypty

(Ryc. 23). Zapewne takie wymurowanie ścian i dostawienie drewnianych pali miało wzmocnić newralgiczny punkt w stropie krypty. Kształt cegieł w tym przypadku pozwalał stwierdzić, że w dwóch równoległych ścianach jest dobrze wypalona cegła tzw. maszynowa, a ściana postawiona prostopadle do nich musiała zostać wzniesiona wcześniej, ponieważ cegły przypominają te ze wspomnianych już obmurowań ścian, mających służyć zwiększonej stabilizacji pierwotnych. Z tego samego rodzaju cegieł dostawione zostało wzmocnienie ściany w krypcie północnej, znajdującej się pod prezbiterium.

Also, the three walls in the central chamber of the western part of the crypt were not a matching architectural element. Two of them were placed transversely to the added third wall, located directly in the wall of the crypt, and between them wooden pillars were added to support the ceiling. Probably, such construction of walls and addition of wooden pillars was supposed to help to support the critical point in the crypt ceiling. In this case the shape of bricks made it possible to conclude that the bricks in the two parallel walls were well-burnt, the so-called machine bricks, and the wall perpendicular to them must have been erected earlier, because the bricks resemble those of the already mentioned wall reinforcements, which were supposed to increase the stability of the original walls. The wall in the northern crypt under the chancel was also made of the same material.
